Eix – Eglise Saint Remi

Visite du 07 octobre 2016 - Document élaboré par l'UDAP de la Meuse

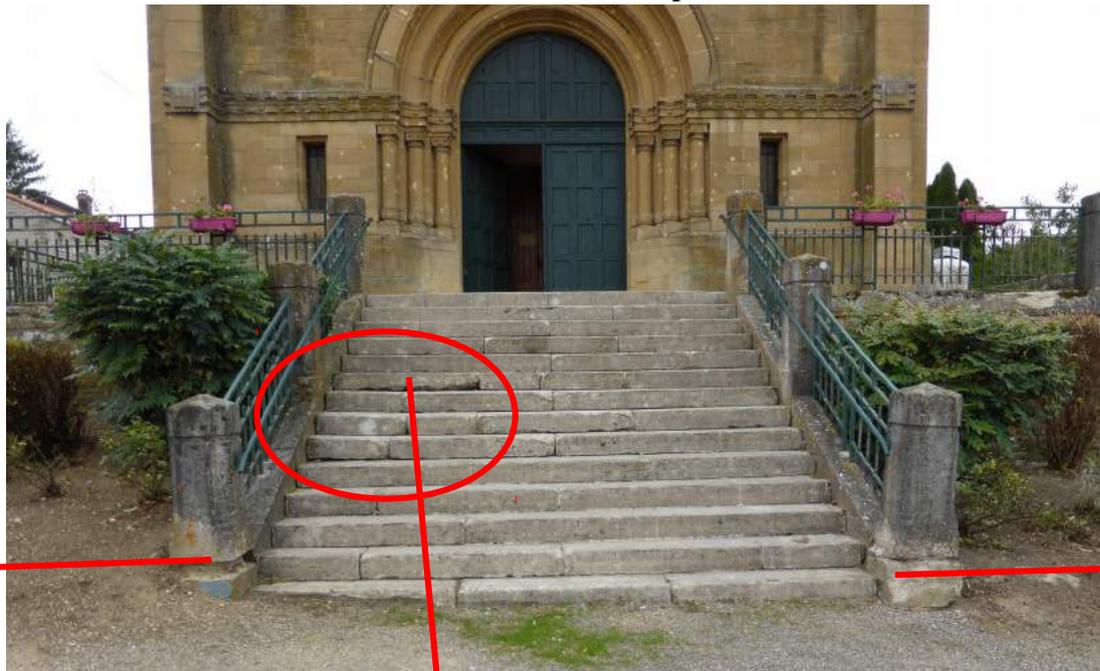
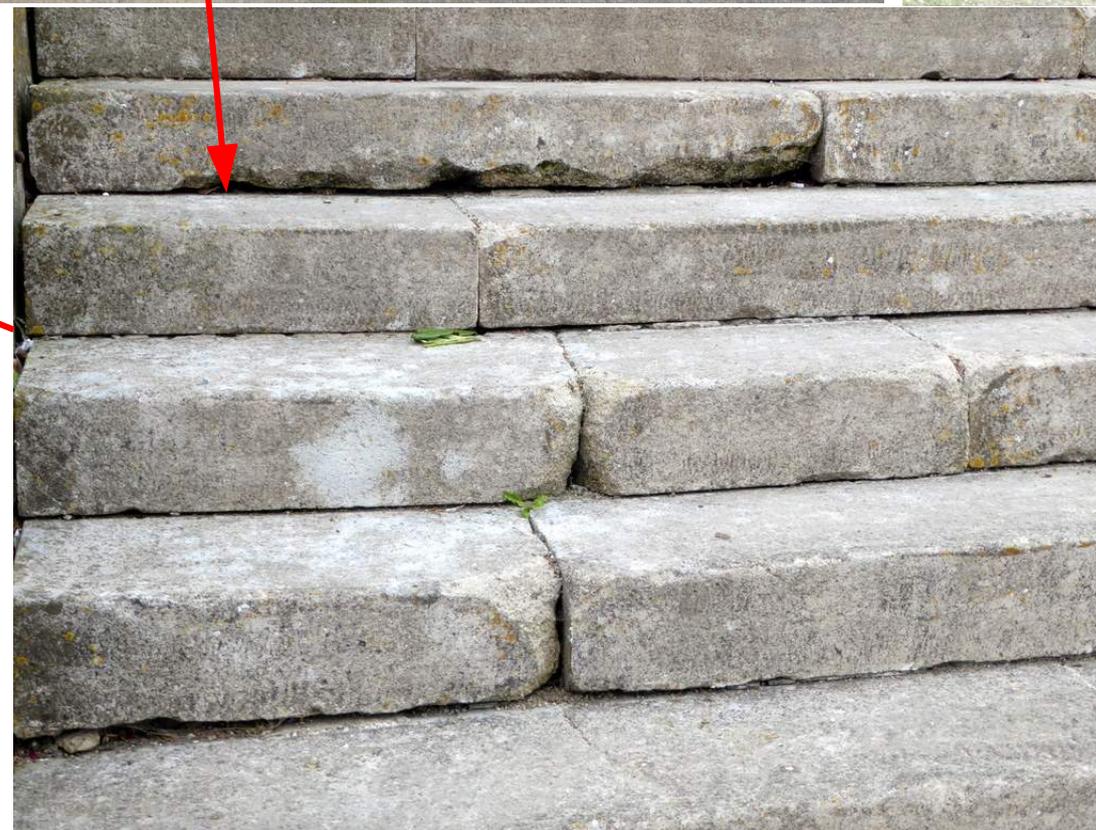
L'escalier est à reprendre et à consolider.

L'eau s'insinue entre le perron et l'escalier. A long terme, ce phénomène provoque un déchaussement des marches.

Les dalles seront déposées soigneusement pour pouvoir être replacées après les travaux de consolidation du perron. Afin de réduire les coûts, ces travaux seront entrepris en même temps que la mise en accessibilité de l'église.

- Réseau d'eaux pluviales à enterrer (l'absence de réseau étant responsable des fissures des murs gouttereaux) (d)
- Perron et escalier à reprendre et à consolider. (e)

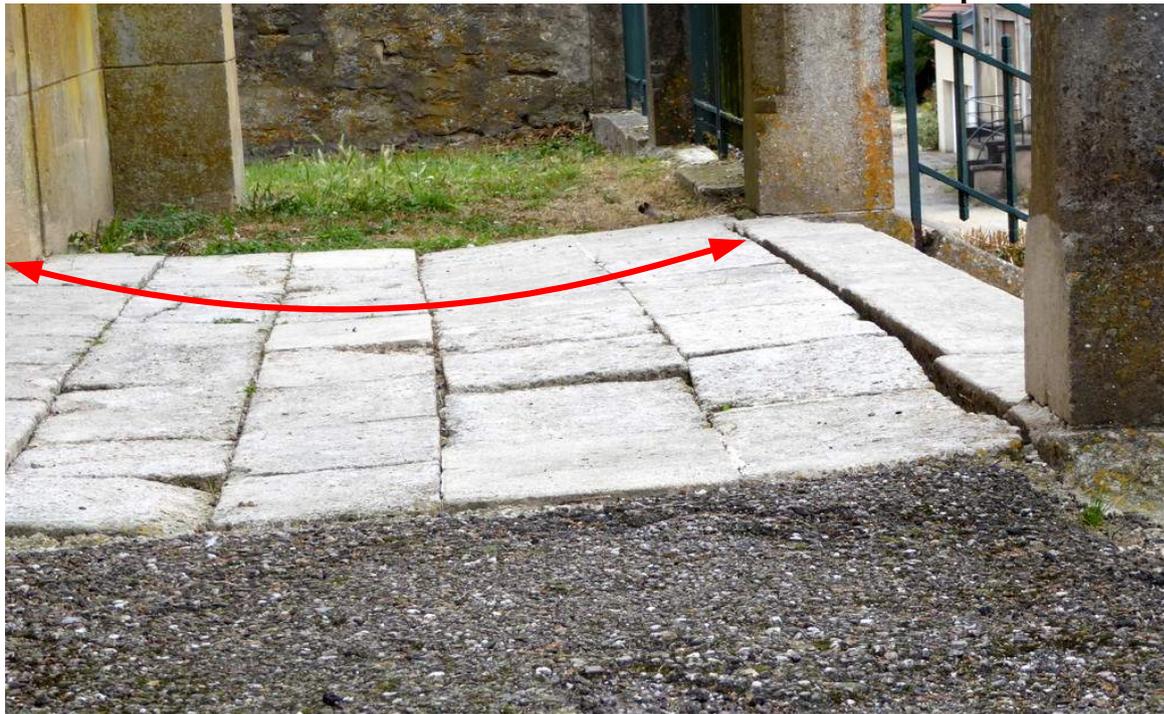
Il semblerait que la terre (ou remblais) sous les dalles n'ait pas été suffisamment tassée, occasionnant un fontis et formant une sorte de cuvette pour les eaux pluviales qui concourt à l'accentuation du phénomène. Ce tassement a occasionné un retrait par rapport aux marches.

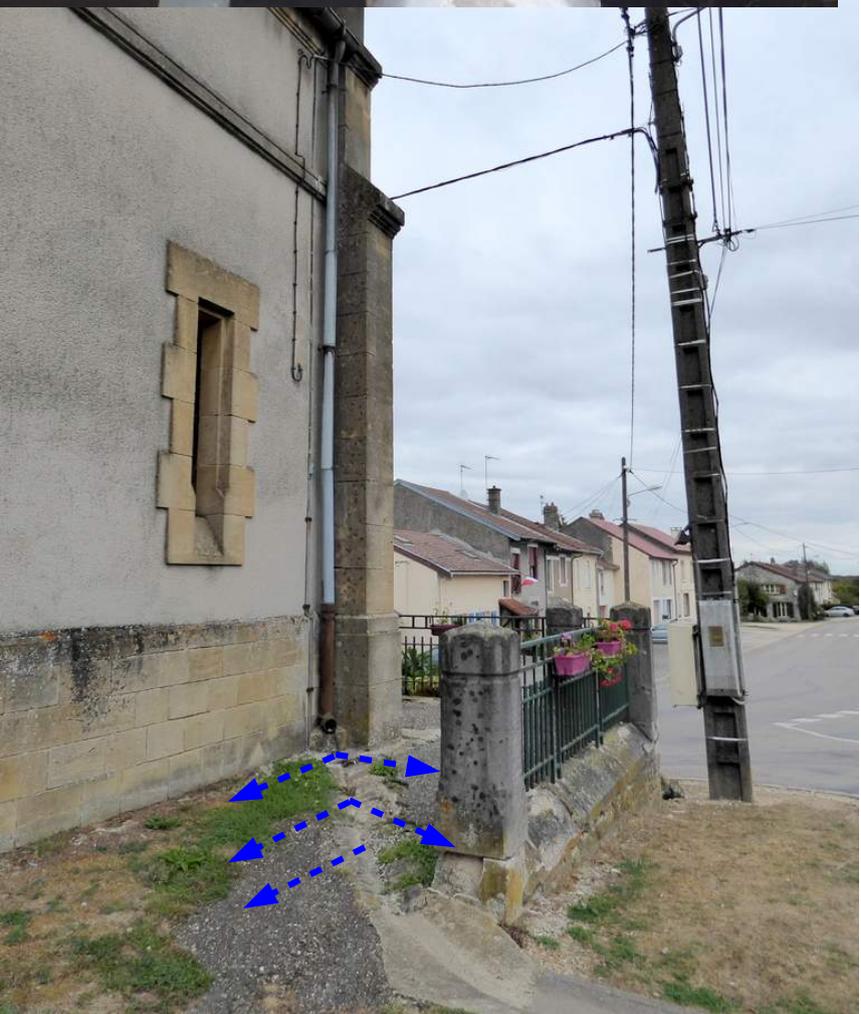
Naissance non conforme aux règles de l'art qui s'est désolidarisé par dilatation.

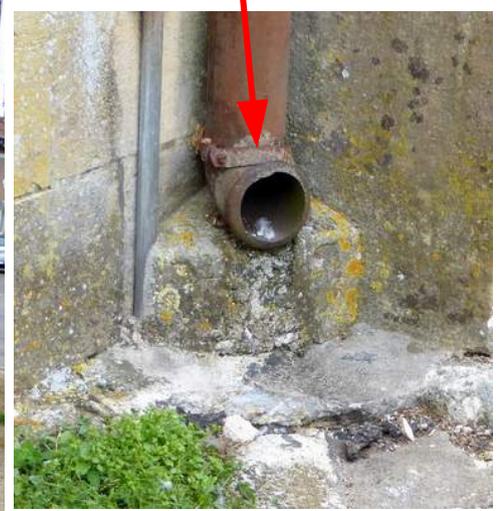
En l'absence de collecteurs d'eaux pluviales, les pluies se déversent en pied de mur (soubassement). Ceci a pour conséquence la formation de fissures des murs guttereaux.

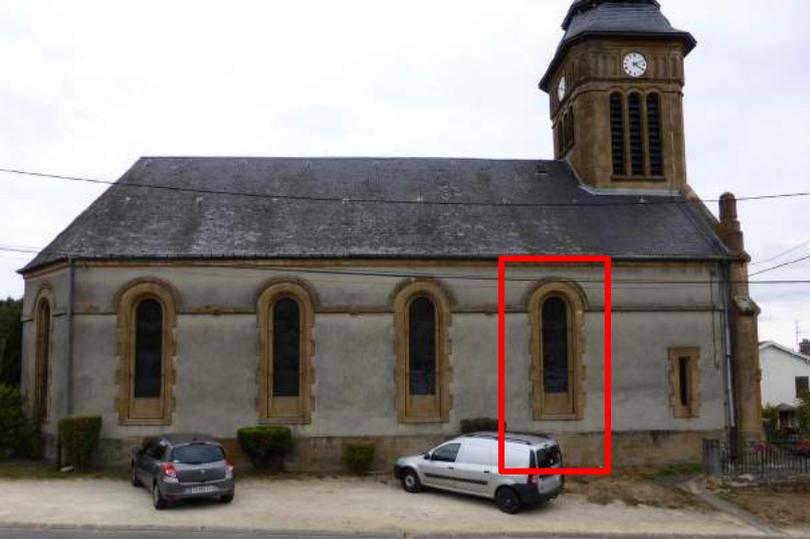
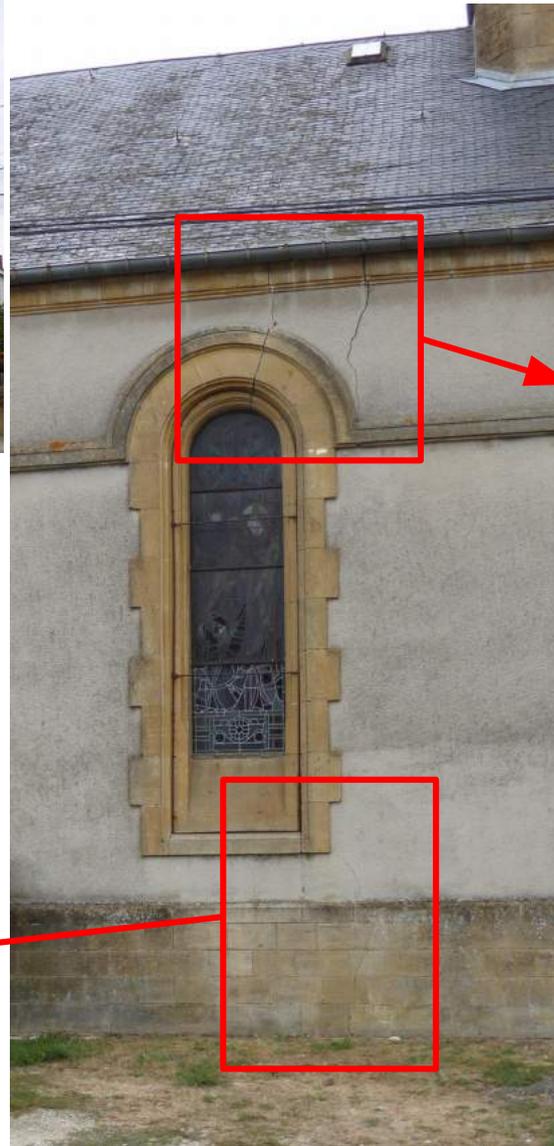
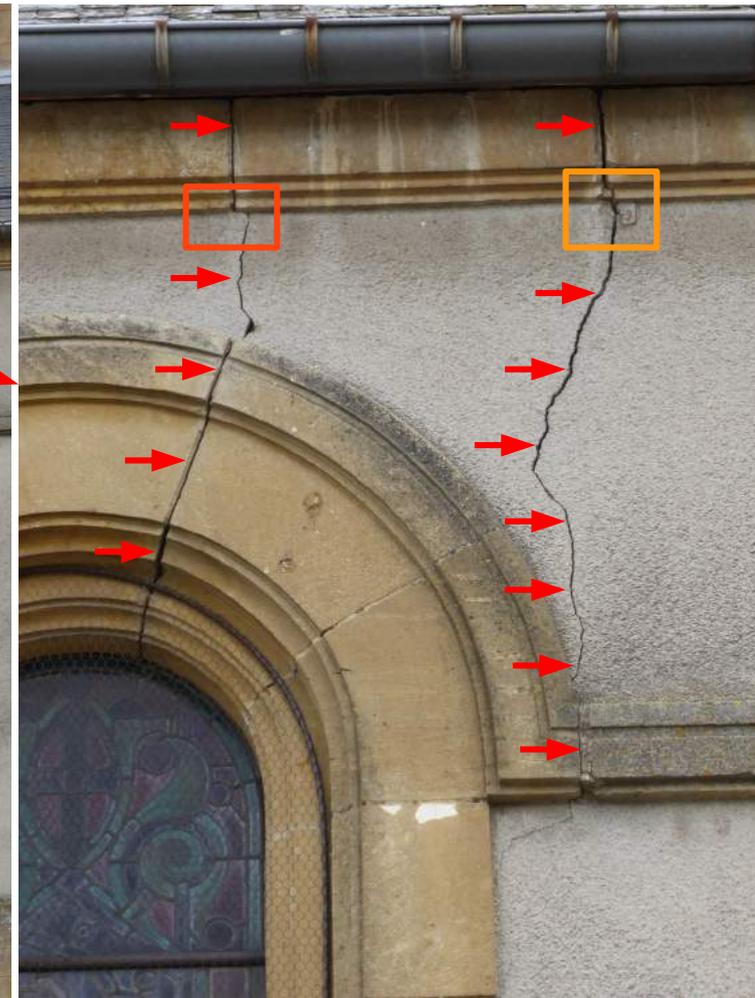
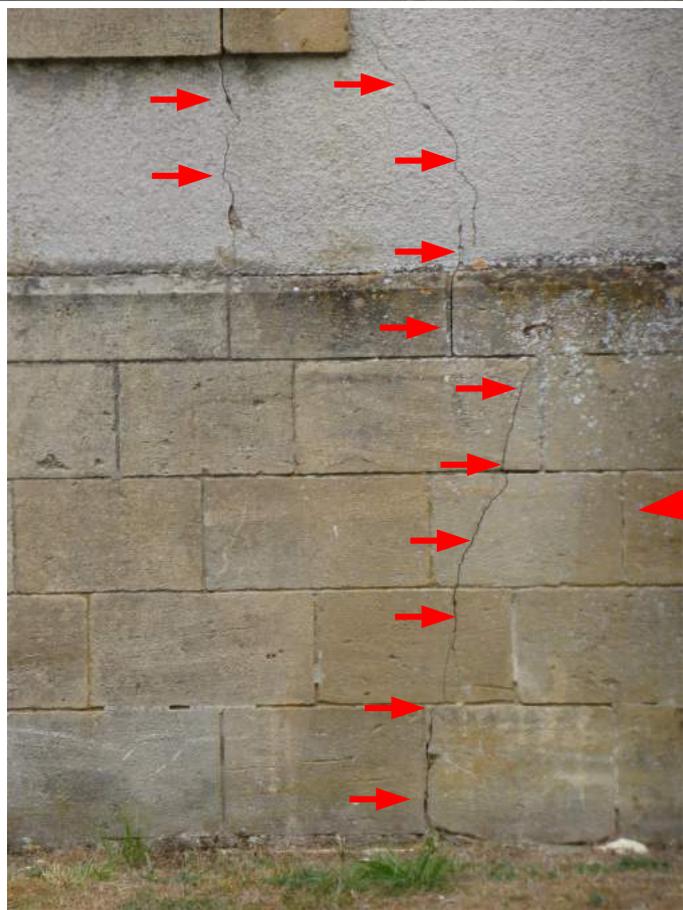
Les fissures situées en bas de la baie sont traversantes. Cf page 17

Des témoins avaient été placés en septembre 1949, permettant de dater l'apparition des fissures.

Des jauges type Sagnac peuvent être posées pour observer l'évolution des fissures.

- Réfection de couverture (a)
- Traitement des fissures sur murs gouttereaux (b)
- Pose de jauge type Saugnac (c)

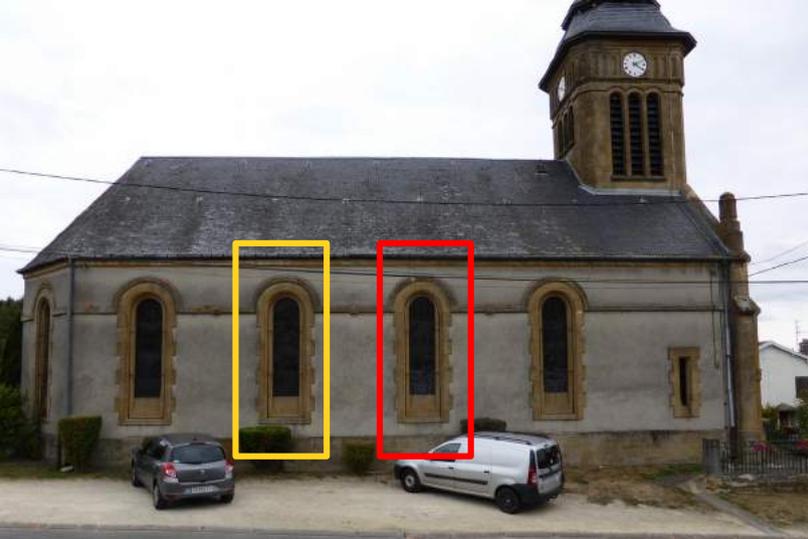
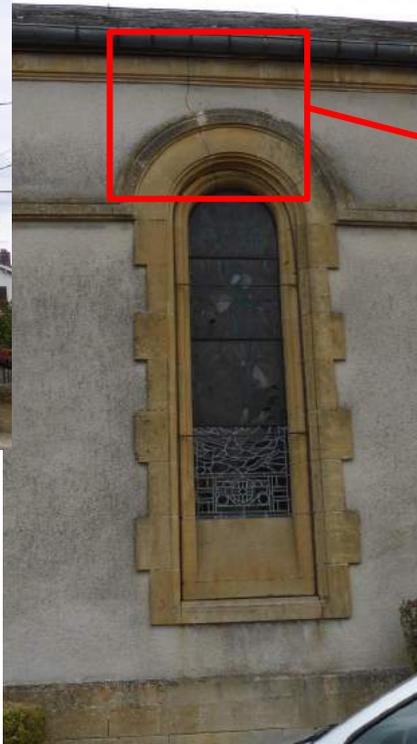
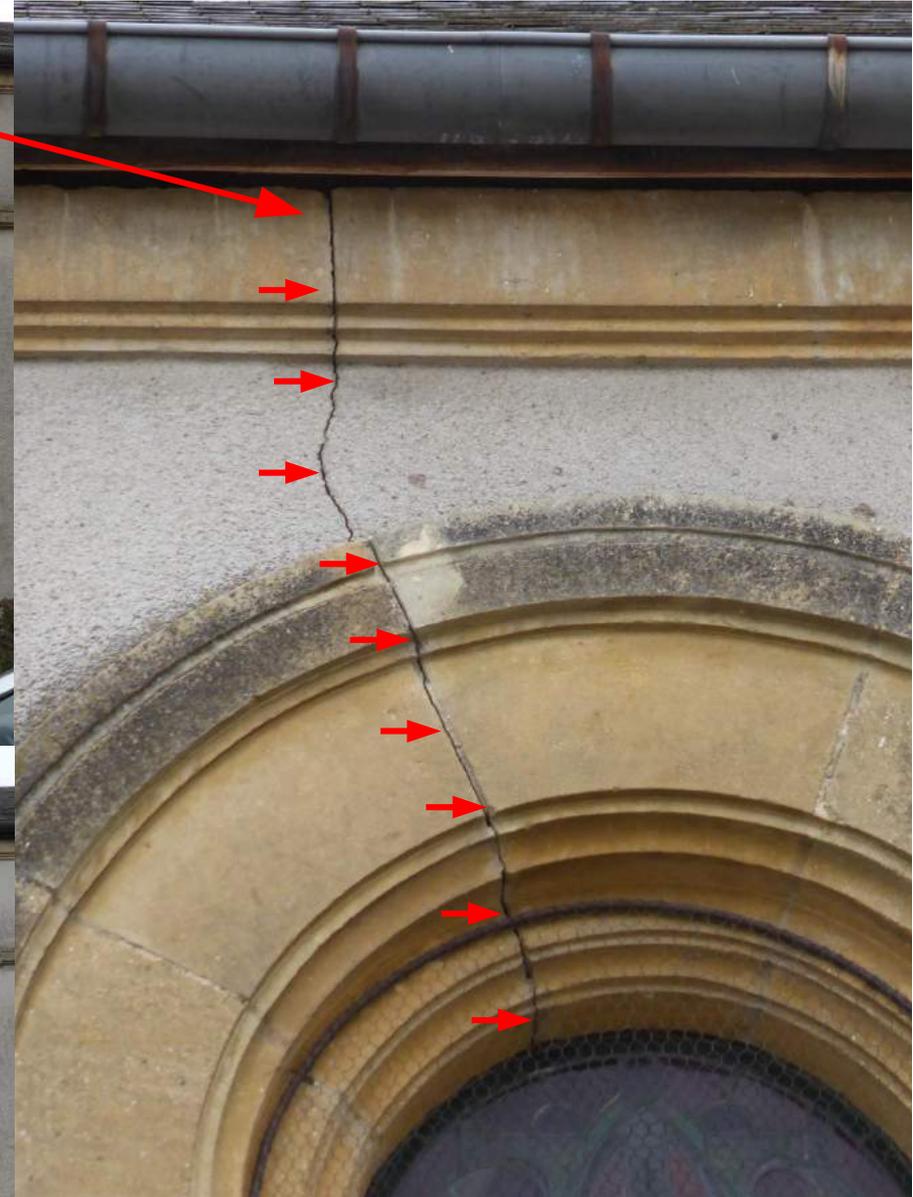
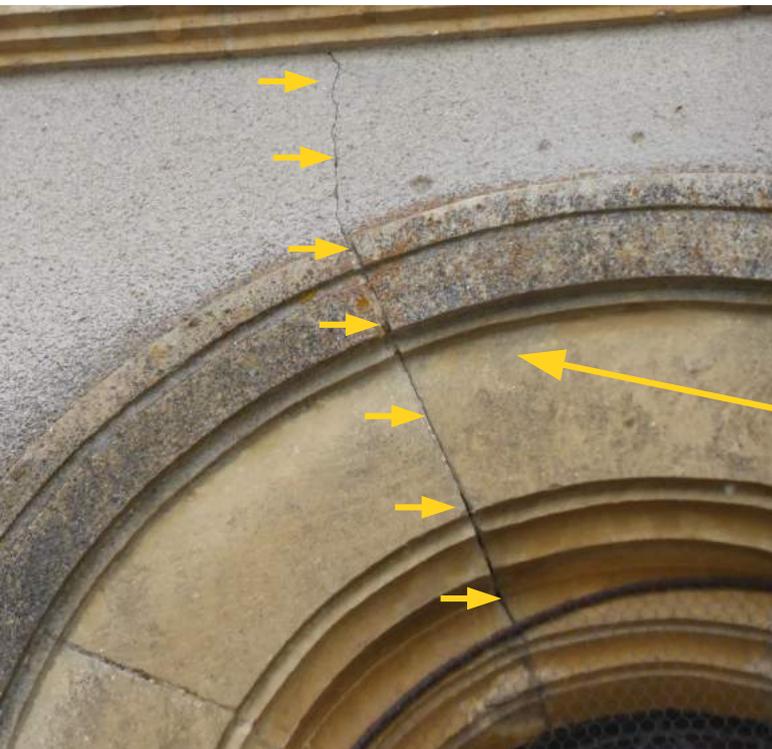
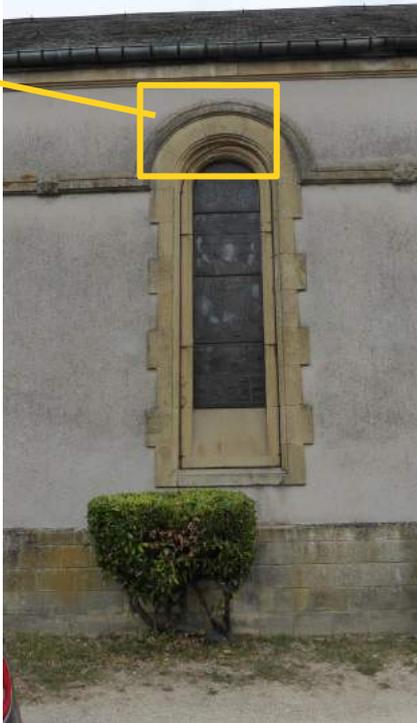
La fissure traversante ci-dessus est visible depuis l'intérieur de l'église (cf page suivante).

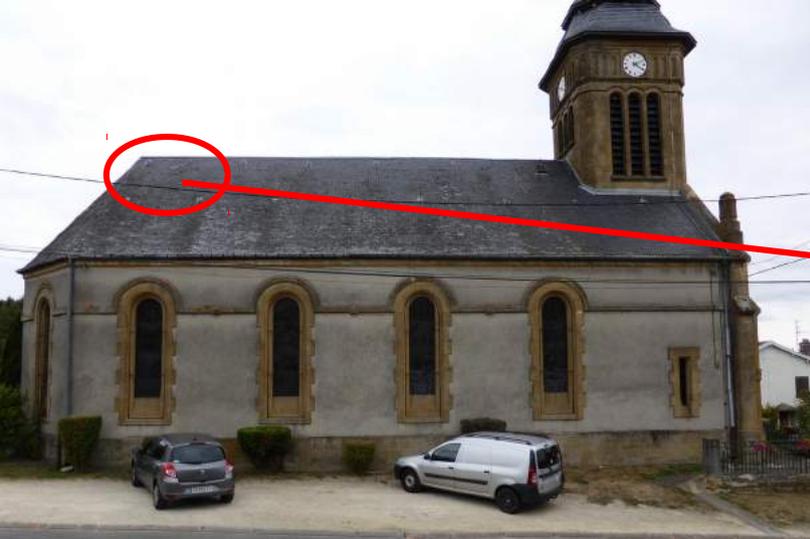
Les ardoises se soulèvent et sont envahies par les lichens. Certaines se détachent. Elles sont également poreuses.

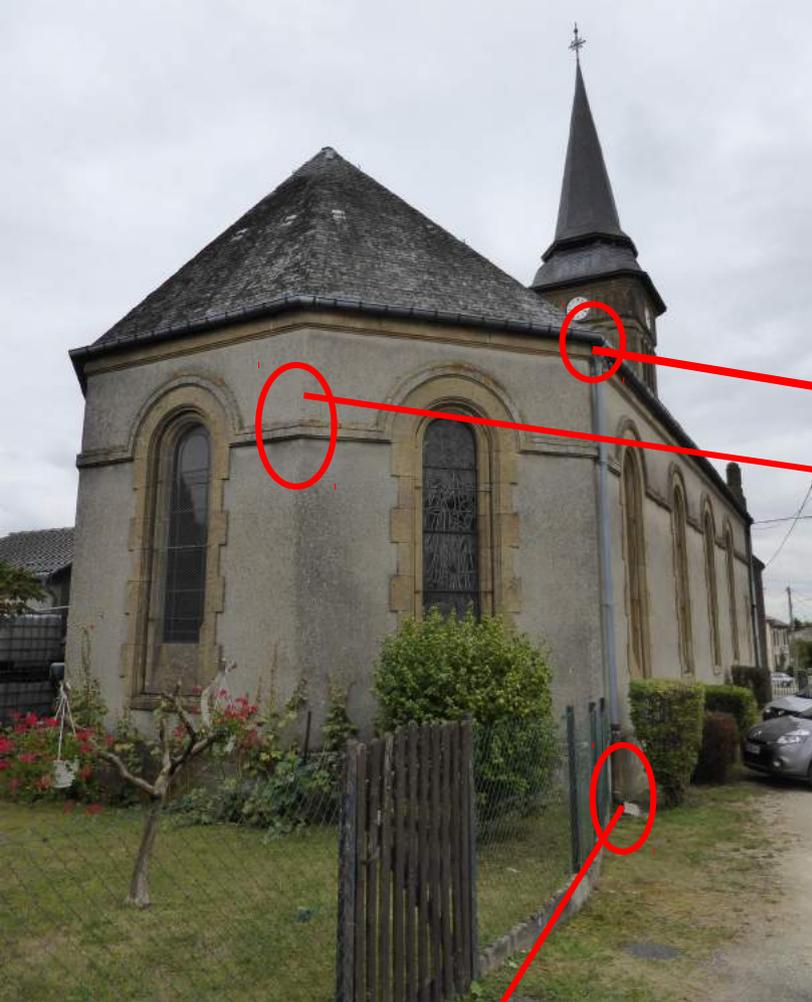
Comme sur la nef, la couverture du chevet est également envahie par les lichens. Les ardoises pyriteuses sont devenues poreuses. La municipalité envisage prochainement une réfection de couverture.

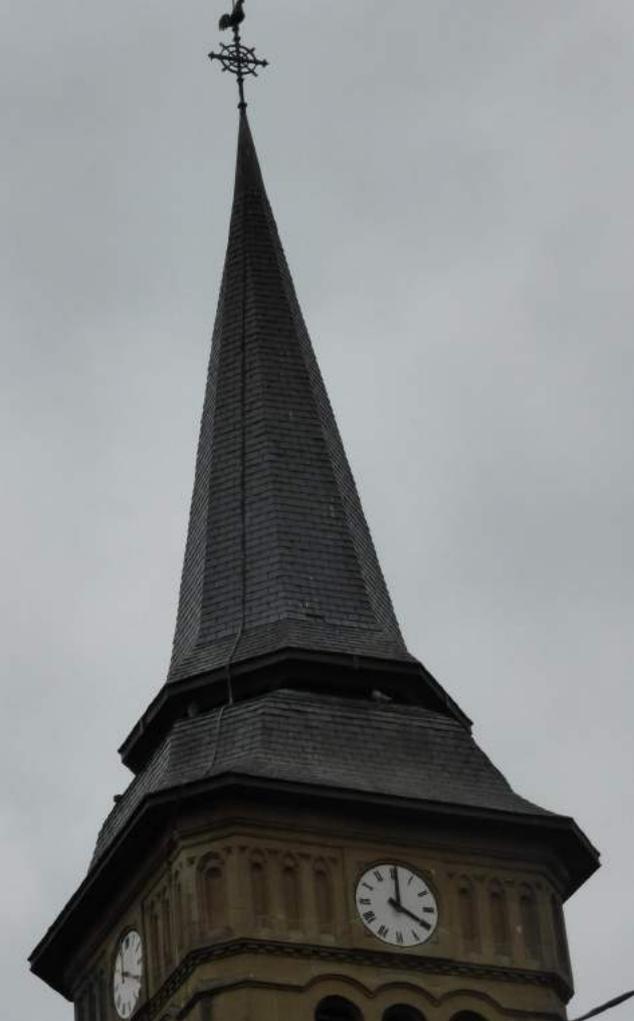
Les lichens se sont développés sur les ardoises qui semblent être en bon état contrairement à celles de la nef et du chevet. Un nettoyage doux leurs permettrait une longévité plus importante.

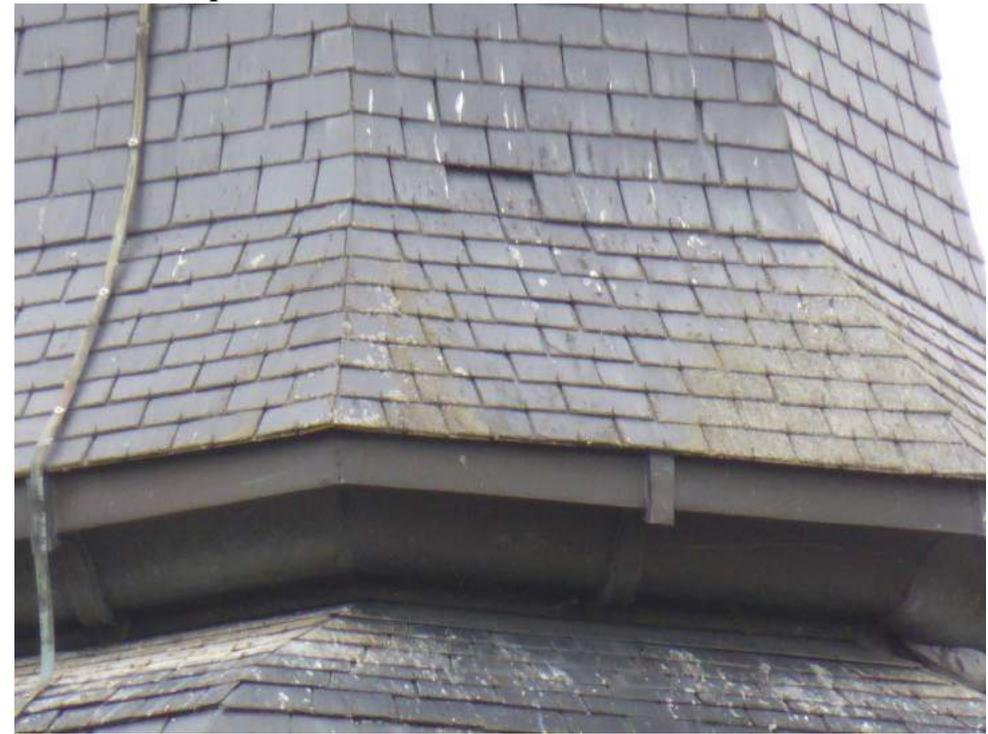
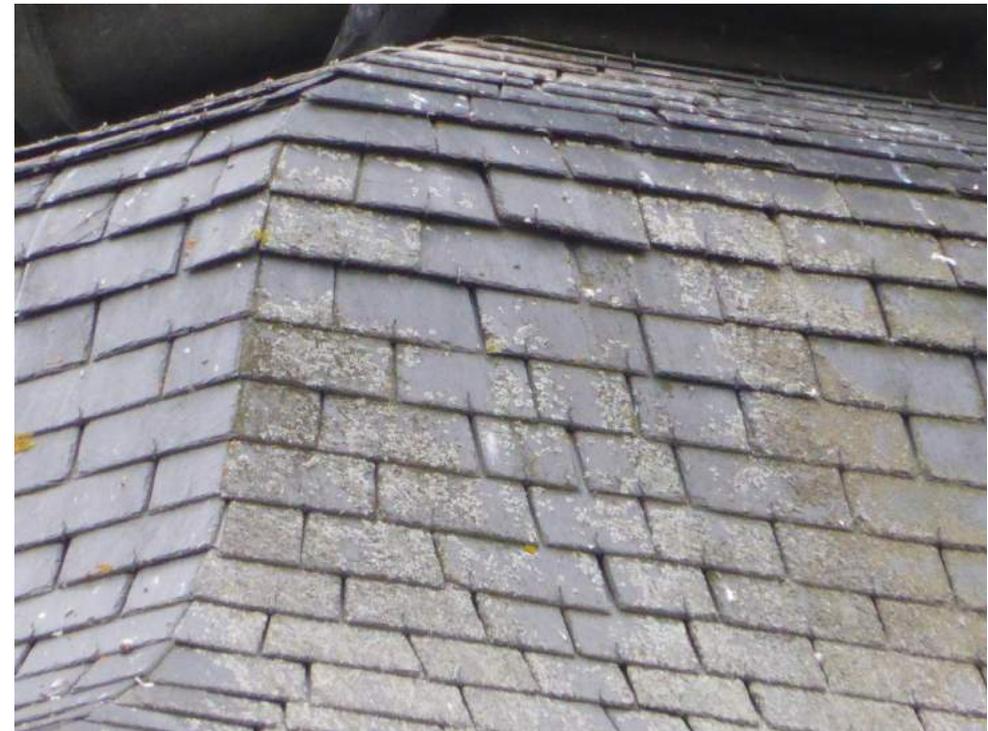
La couverture du clocher est salie par les pigeons. Quelques ardoises en recherche.

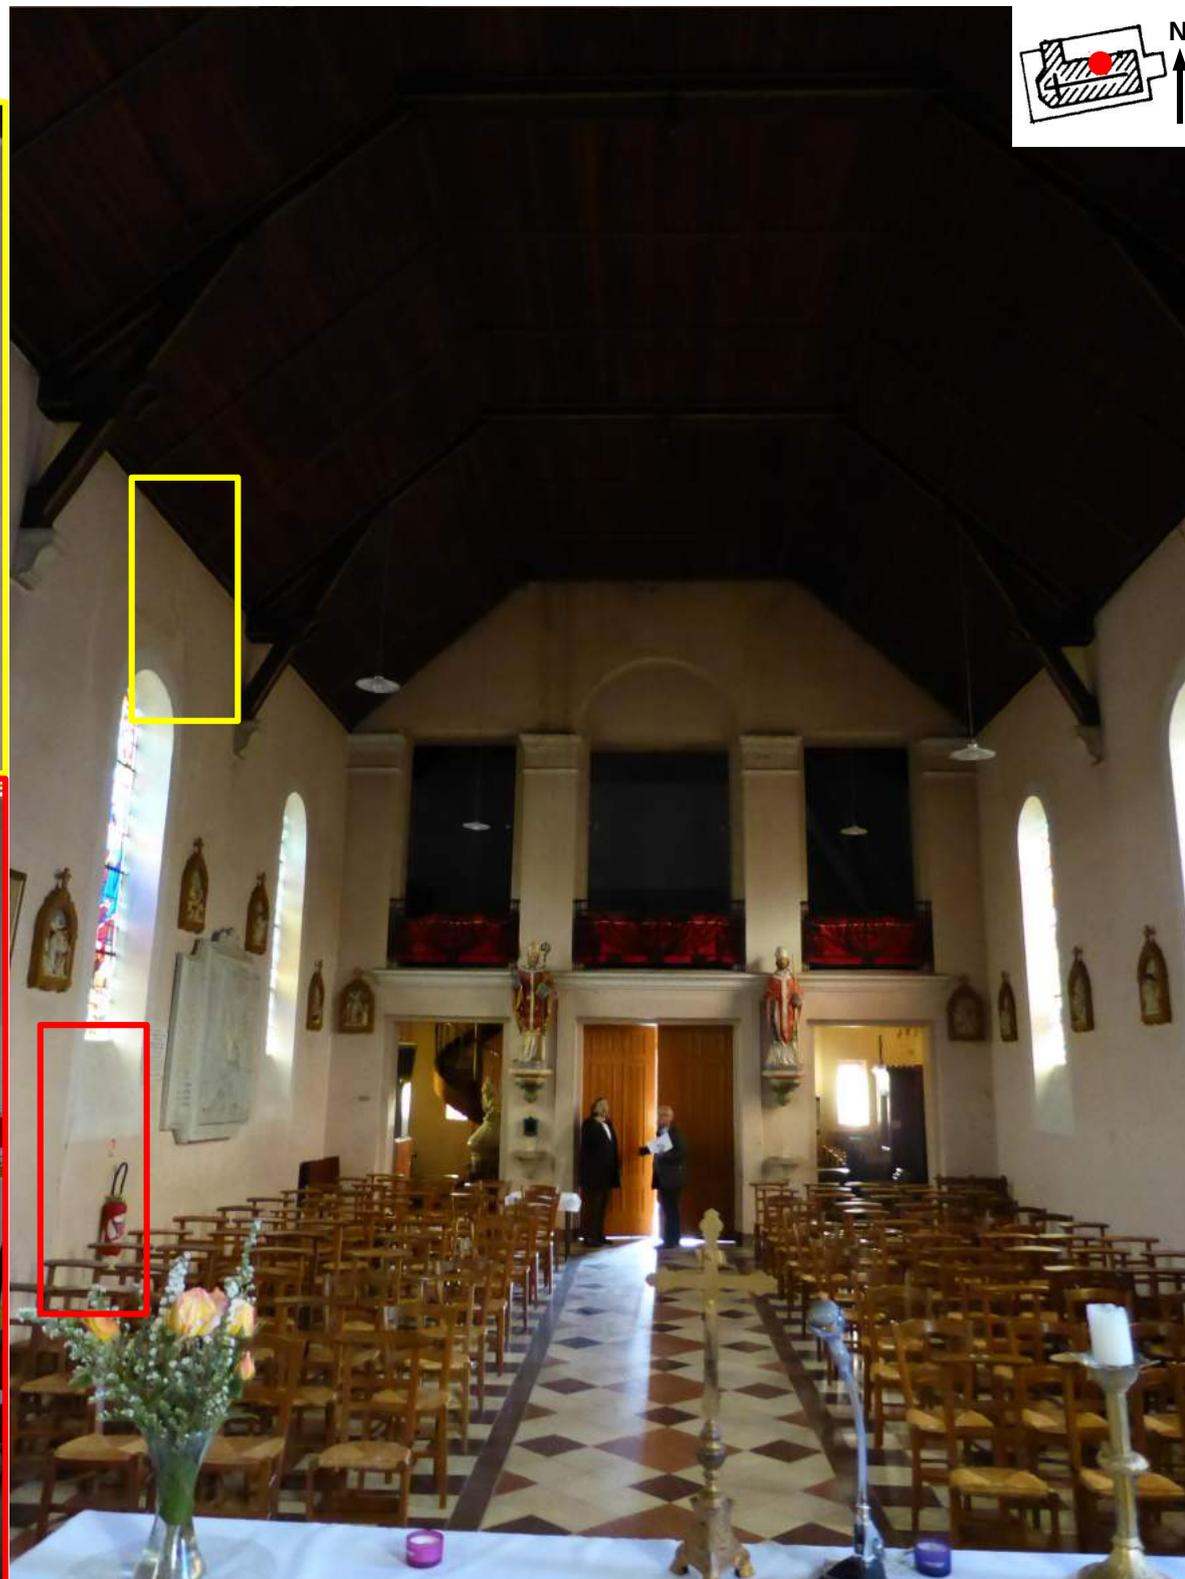
Cette fissure est également visible de l'extérieur.
Cf page précédente.

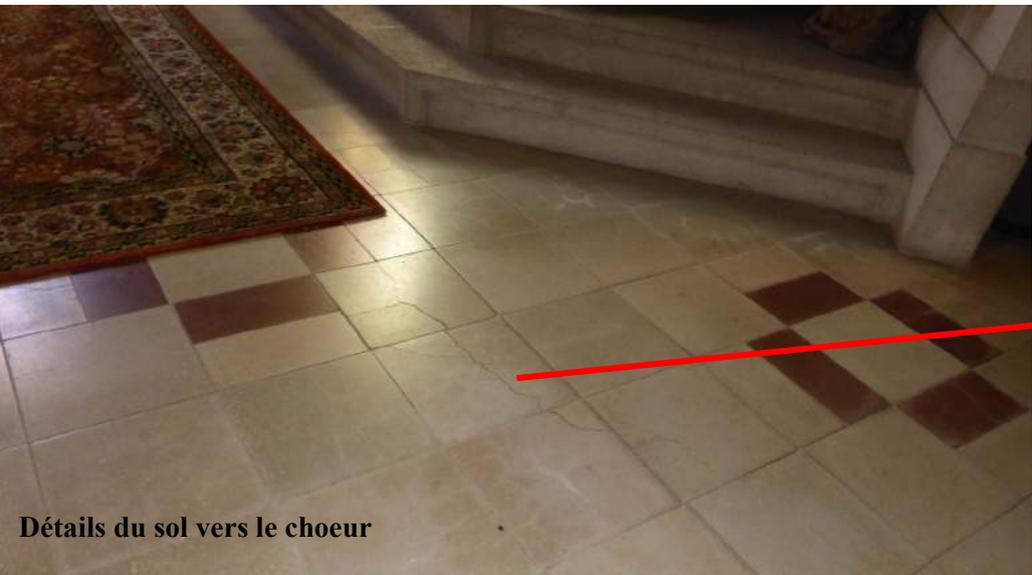
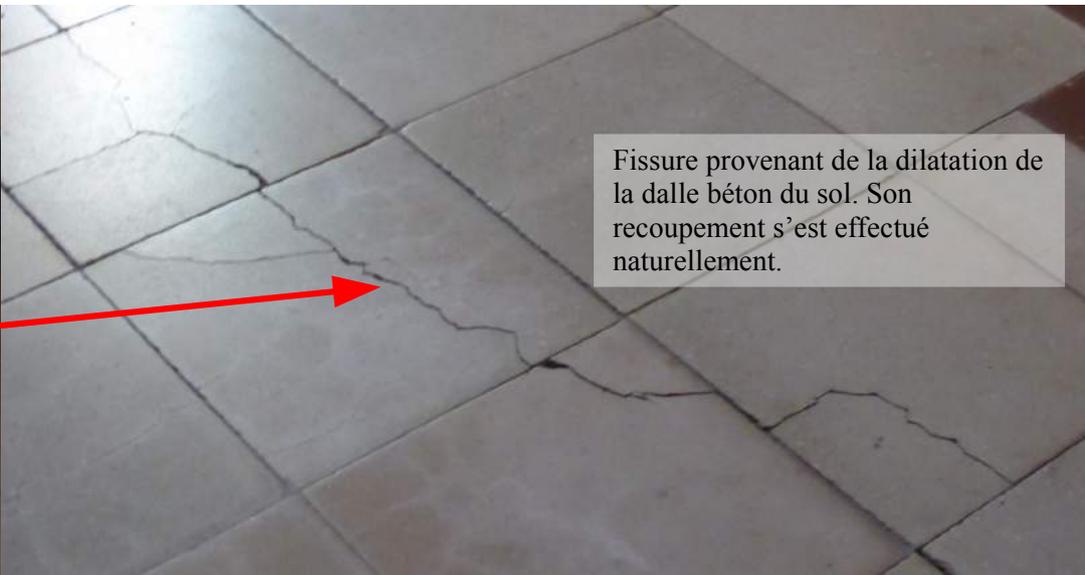
Détails du sol vers le chœur

Fissure provenant de la dilatation de la dalle béton du sol. Son recoupement s'est effectué naturellement.
