Eix – Eglise Saint Remi

Visite du 07 octobre 2016 - Document élaboré par l'UDAP de la Meuse

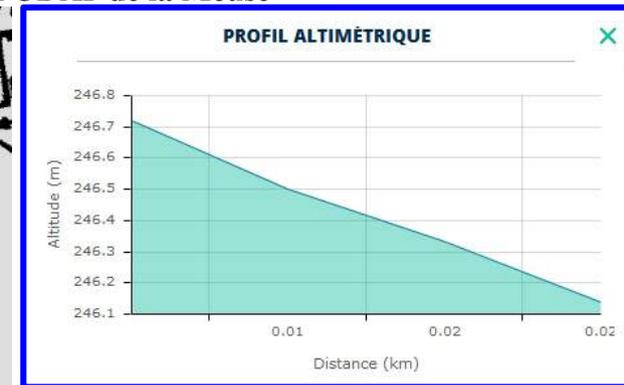
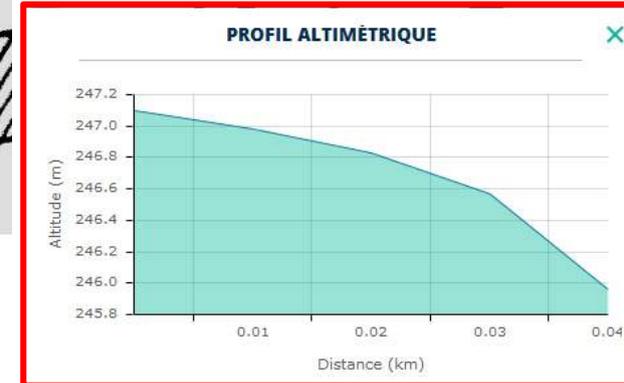
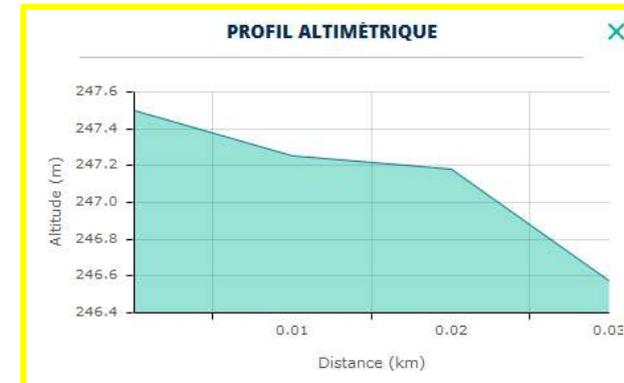
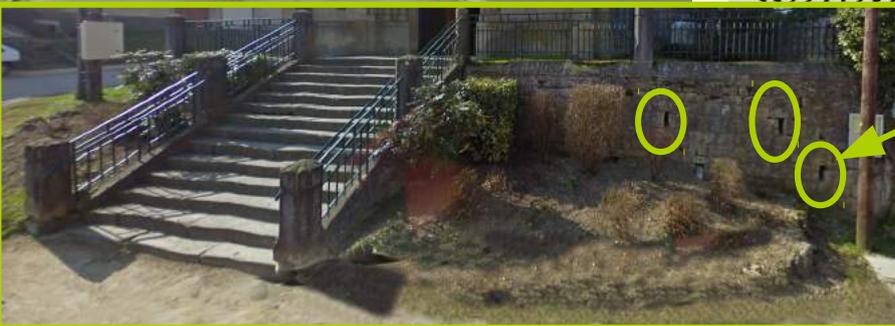
Chante-pleure ou barbacane : le mur dispose d'ouvertures pour favoriser l'écoulement des eaux pluviales contenues dans la terre.

Comme signalé dans les pages précédentes, le parti pris de reconstruction de l'église a été de l'inverser par rapport à son orientation d'origine. La tour-clocher, qui représente la masse la plus importante de l'église, se trouve à l'Est, dans la pente descendante naturelle du sol (cf profils altimétriques ci-contre). Tout le poids, et par conséquent les forces, s'exercent vers l'Est. L'escalier et le mur maçonné en moellons servent de contrebutée à la tour-clocher, en maintenant les terres.

Pour la bonne conservation de l'édifice, il sera nécessaire de veiller régulièrement à maintenir le perron, l'escalier et le mur en bon état.

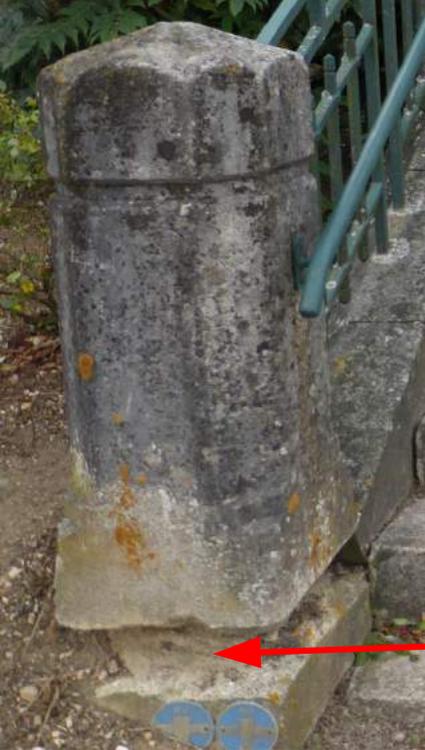
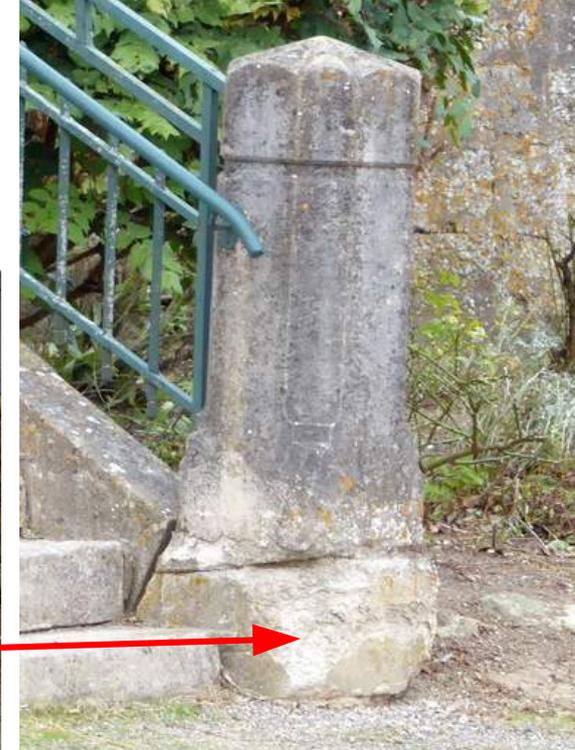
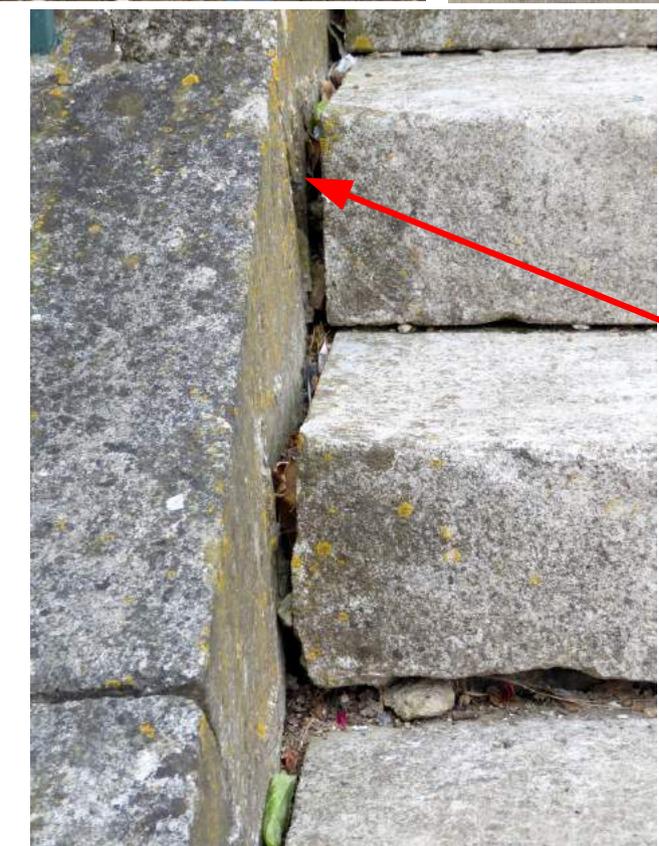
L'escalier est à reprendre et à consolider.

L'eau s'insinue entre le perron et l'escalier. A long terme, ce phénomène provoque un déchaussement des marches.

- Réseau d'eaux pluviales à enterrer (l'absence de réseau étant responsable des fissures des murs gouttereaux) (d)
- Perron et escalier à reprendre et à consolider. (e)

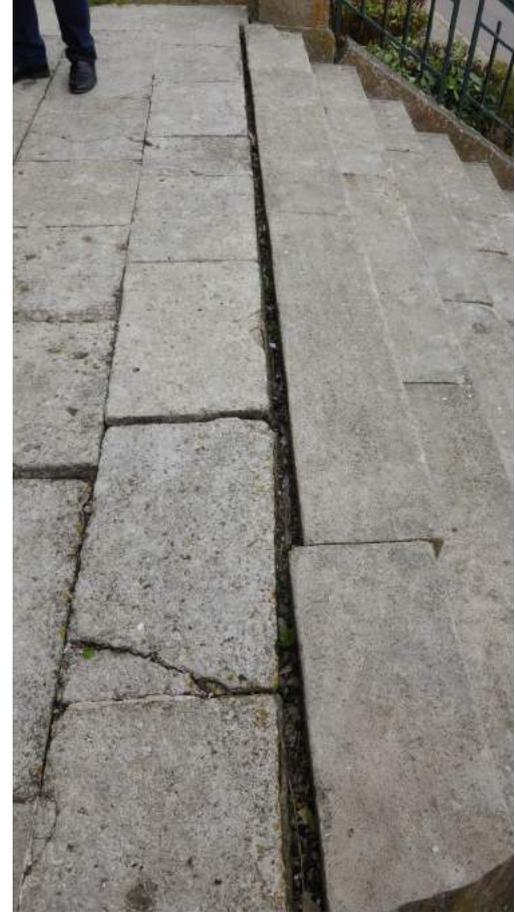
Il semblerait que la terre (ou remblais) sous les dalles n'ait pas été suffisamment tassée, occasionnant un fontis et formant une sorte de cuvette pour les eaux pluviales qui concourt à l'accentuation du phénomène. Ce tassement a occasionné un retrait par rapport aux marches.

Les dalles seront déposées soigneusement pour pouvoir être replacées après les travaux de consolidation du perron. Afin de réduire les coûts, ces travaux seront entrepris en même temps que la mise en accessibilité de l'église.

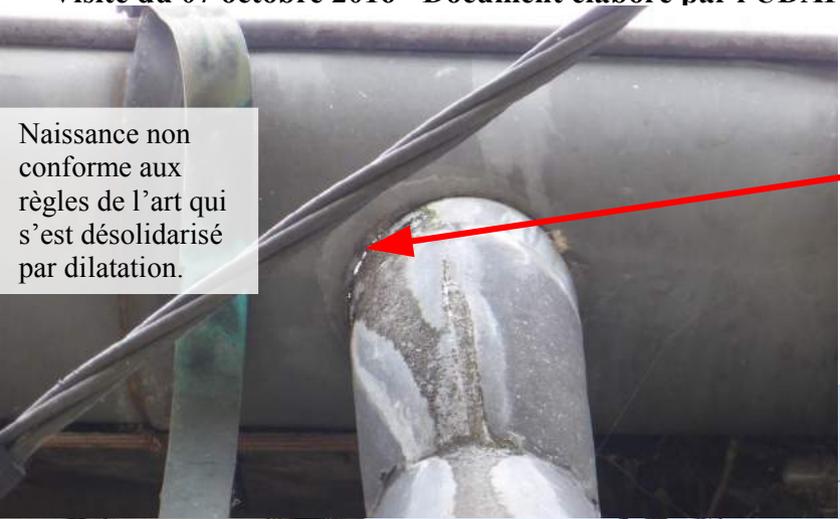
Naissance non conforme aux règles de l'art qui s'est désolidarisé par dilatation.

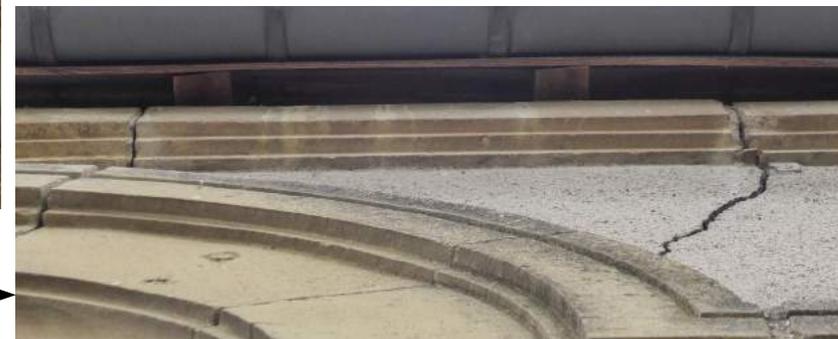
Vue en contre plongée

Les fissures situées en bas de la baie sont traversantes. Cf page 17

Des témoins avaient été placés en septembre 1949, permettant de dater l'apparition des fissures.

Des jauges type Sagnac peuvent être posées pour observer l'évolution des fissures.

- Réfection de couverture (a)
- Traitement des fissures sur murs gouttereaux (b)
- Pose de jauge type Saugnac (c)

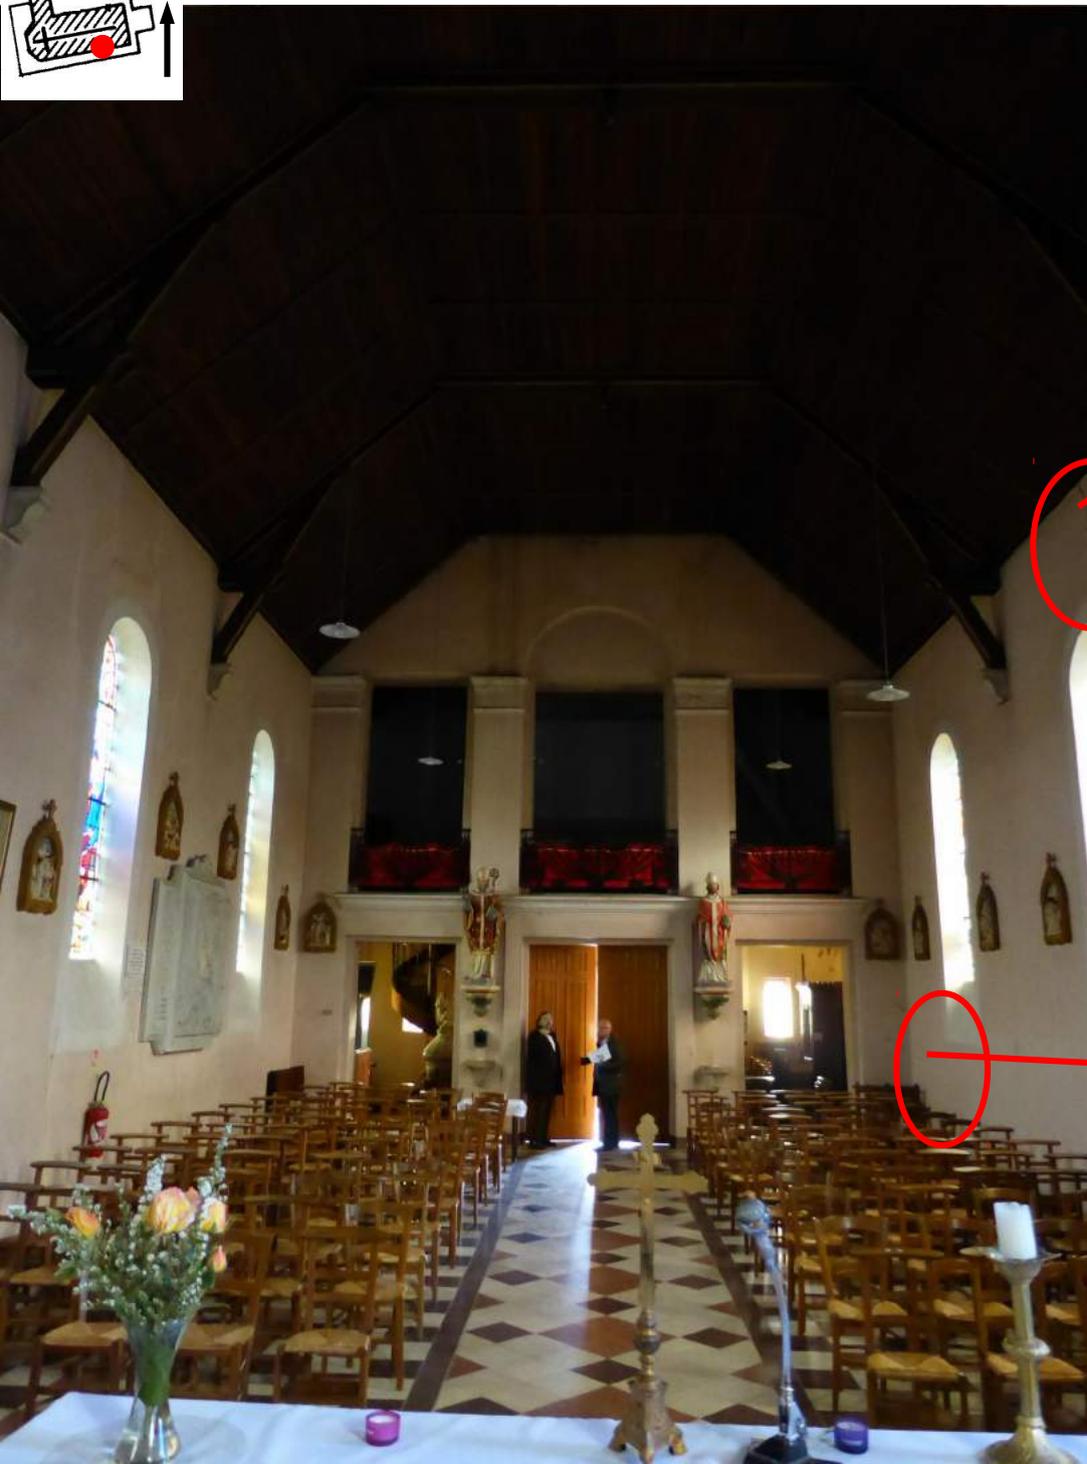
La fissure traversante ci-dessus est visible depuis l'intérieur de l'église (cf page suivante).

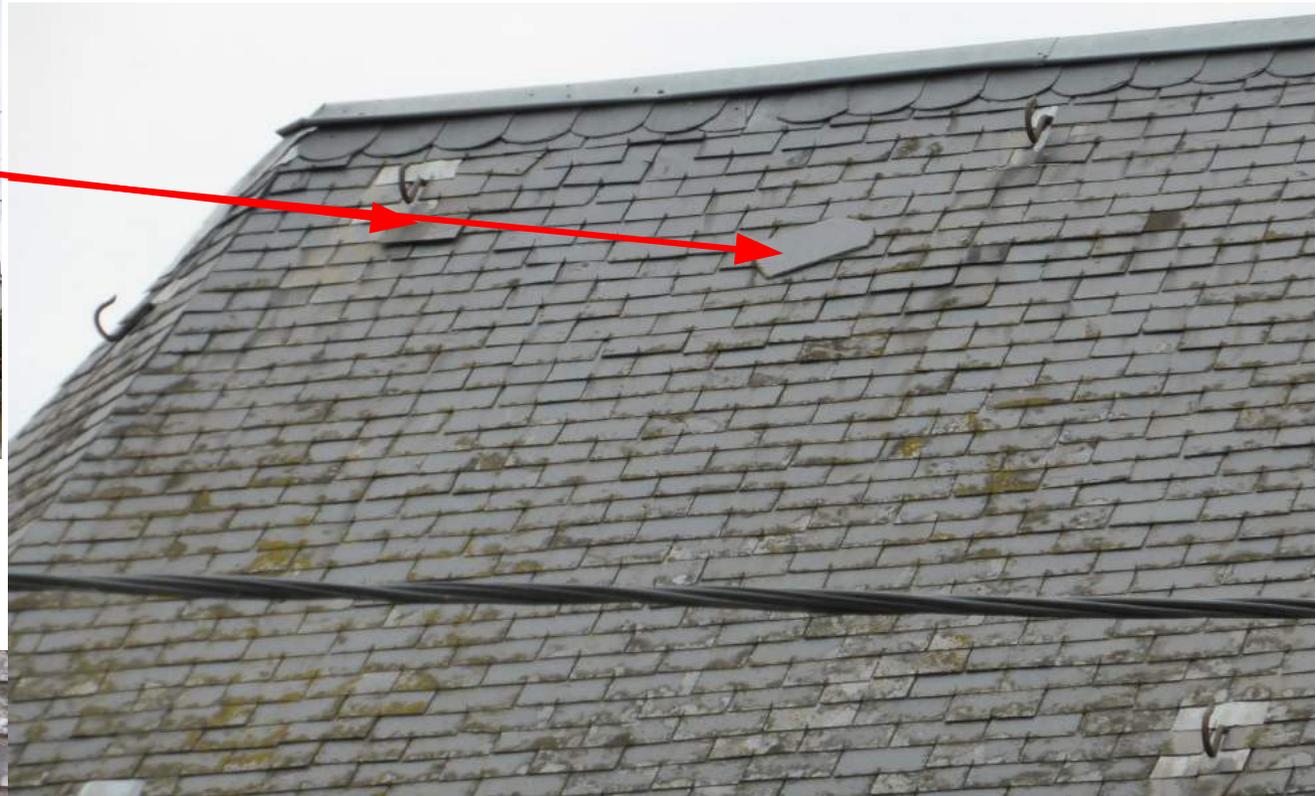
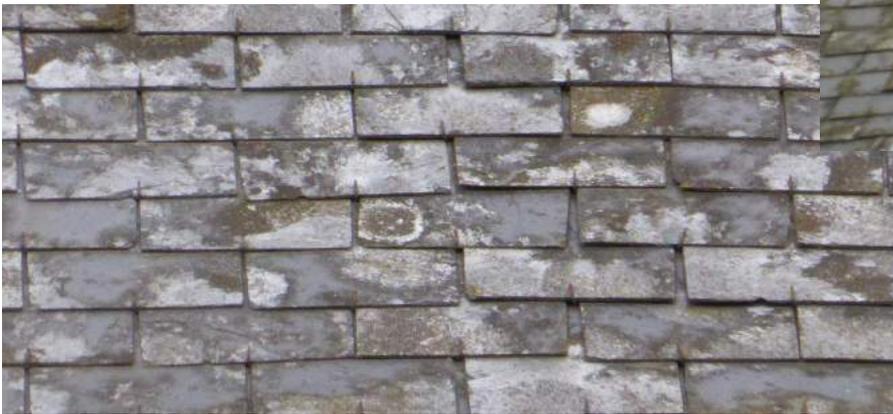
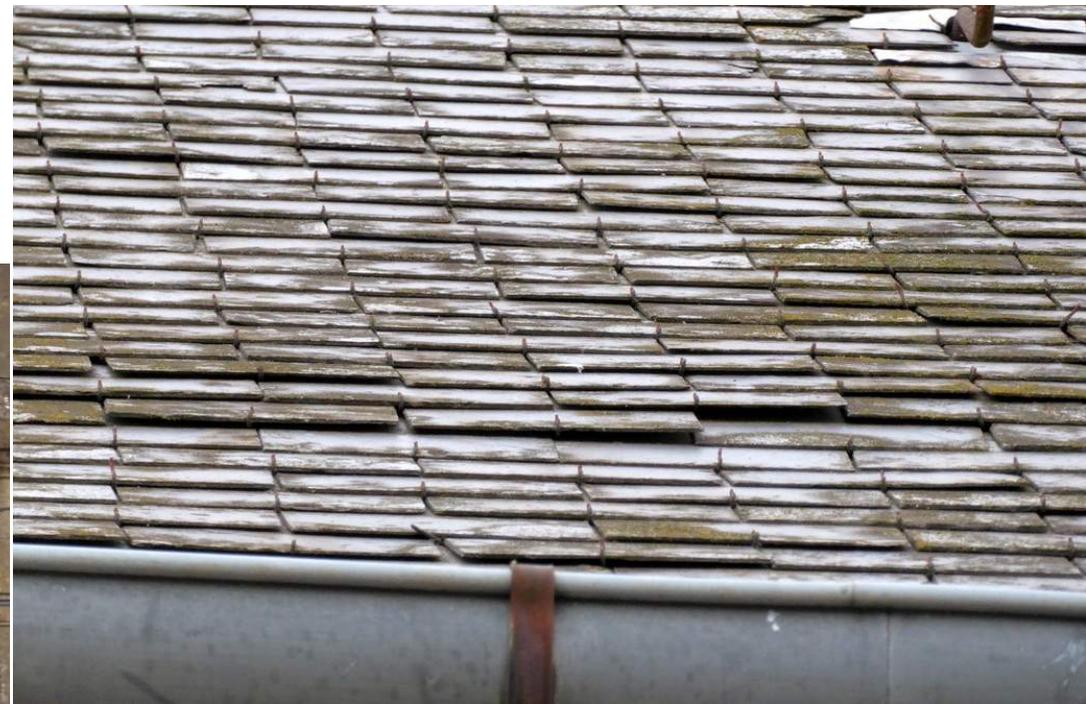
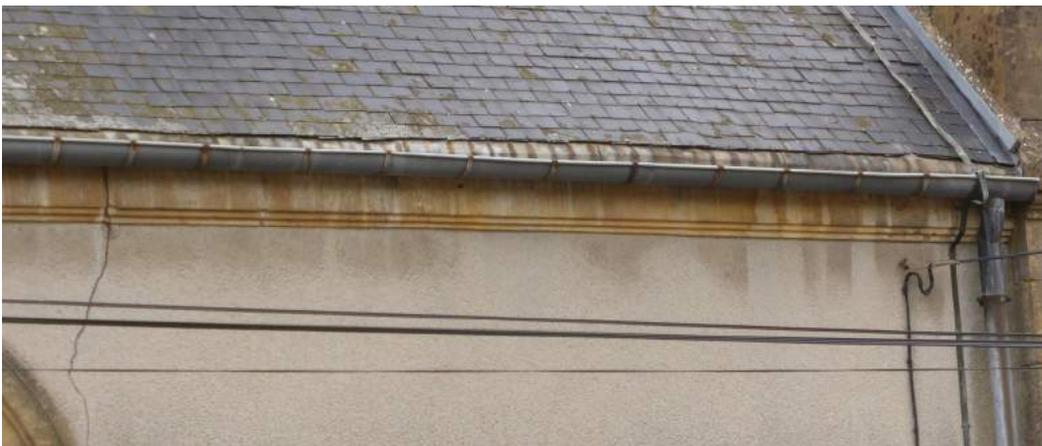
Les ardoises se soulèvent et sont envahies par les lichens. Certaines se détachent. Elles sont également poreuses.

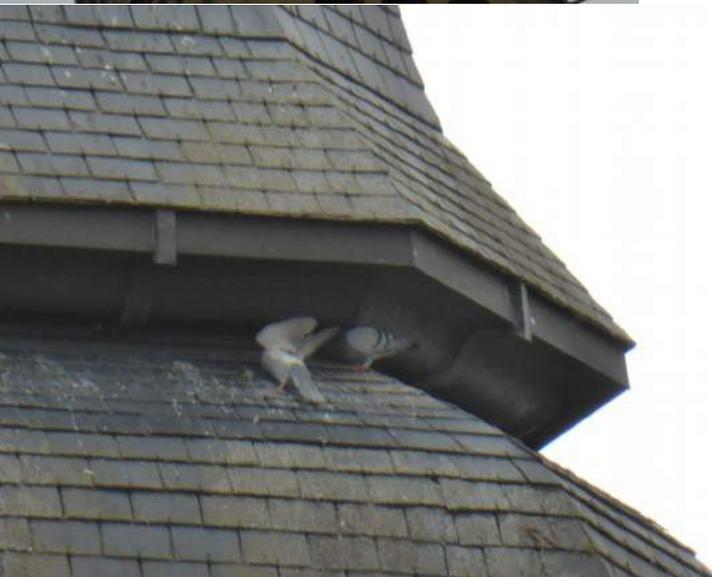
La couverture du clocher est salie par les pigeons. Quelques ardoises en recherche.

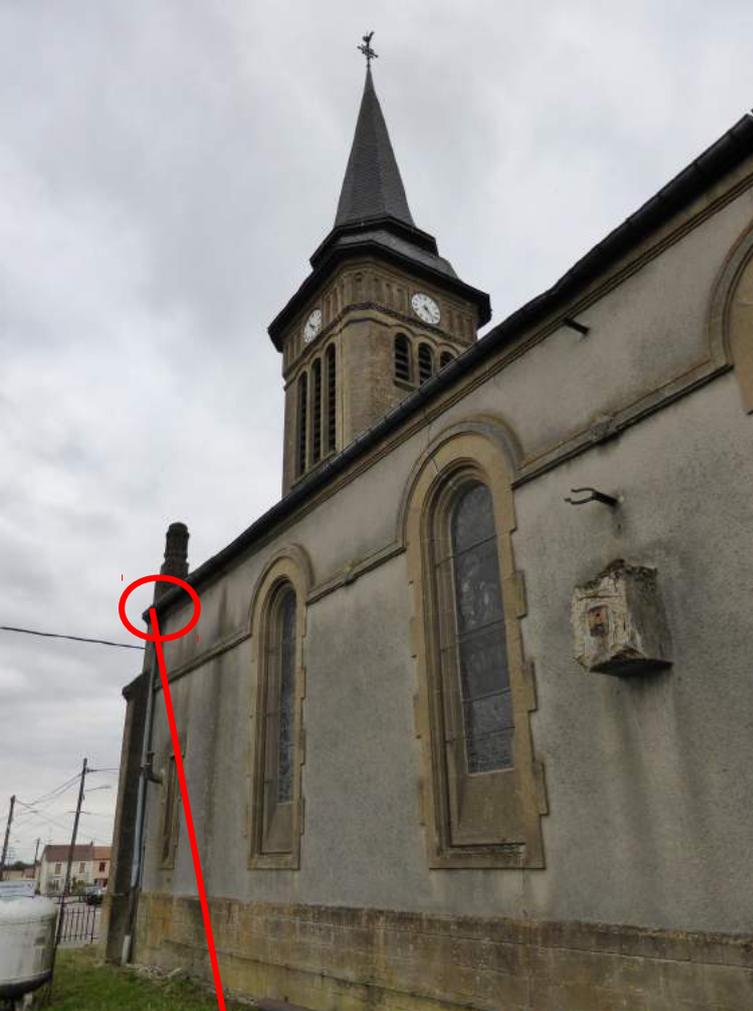
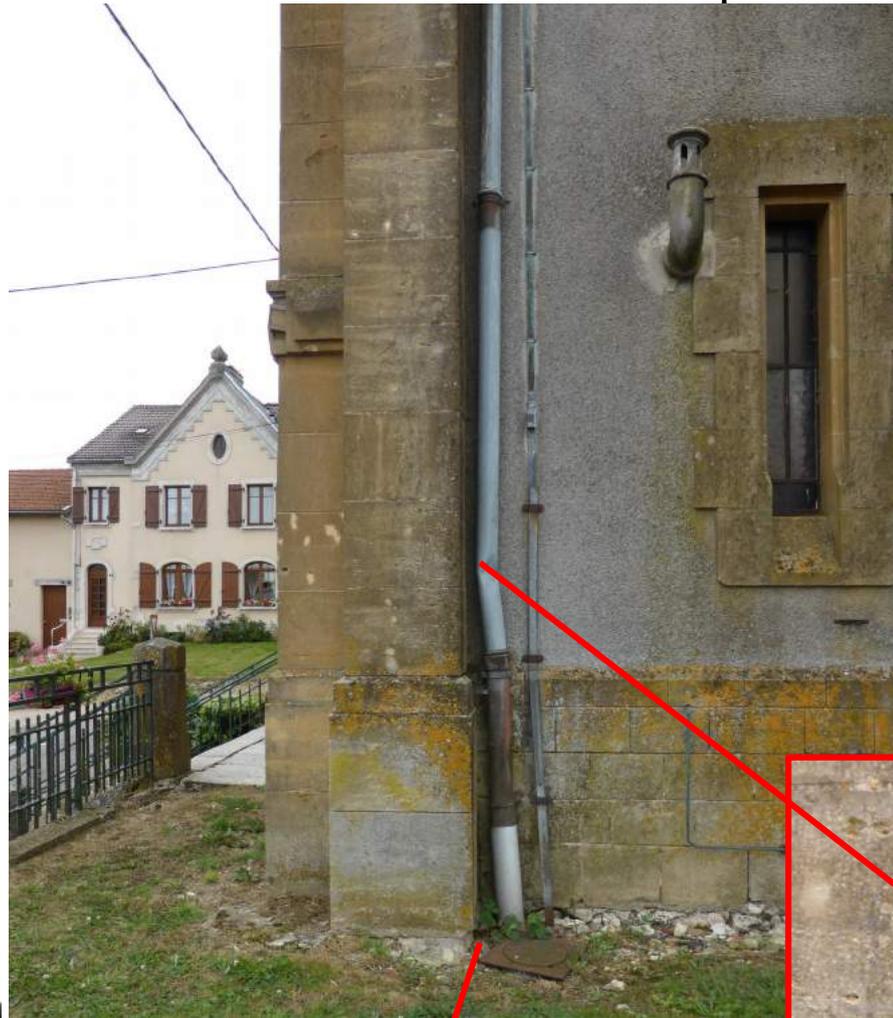
Absence de curage des chéneaux, malfaçons aux naissances des descentes d'eaux pluviales, mauvais état de celles-ci et caractère aléatoire du réseau d'évacuation en sol.

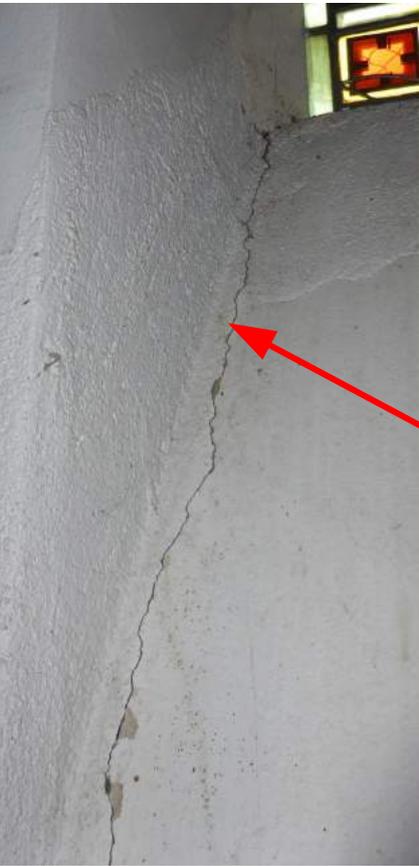
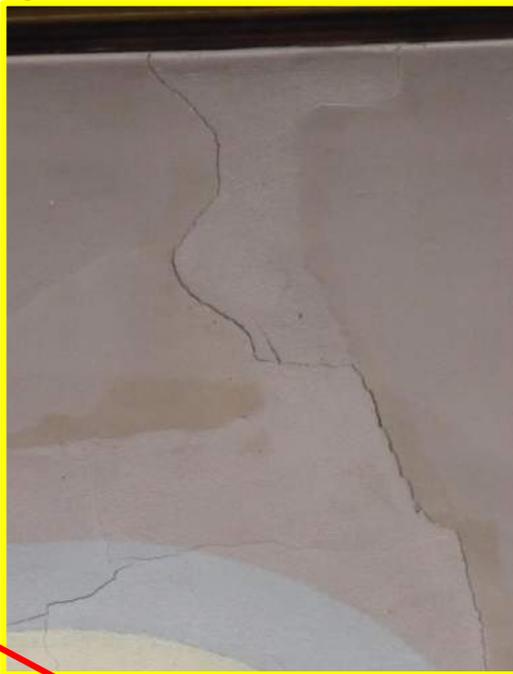
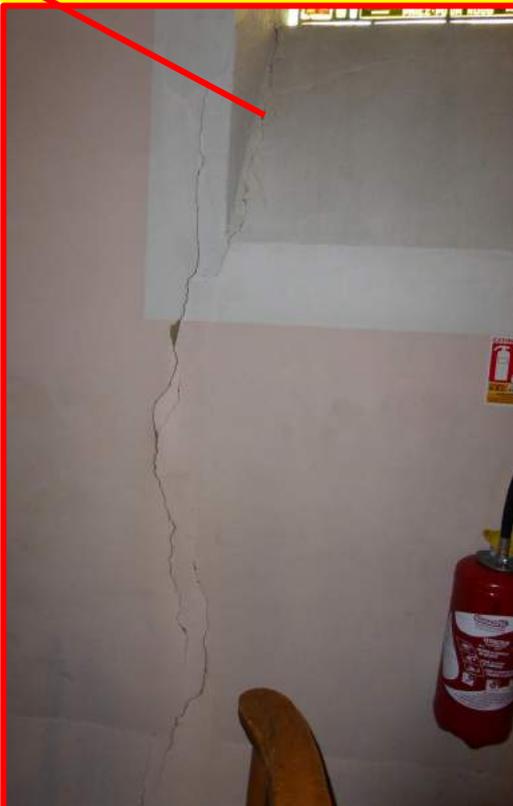
Cette fissure est également visible de l'extérieur.
Cf page précédente.
